MAESTRÍA EN ESTUDIOS URBANOS

**“Factores mediadores entre el desarrollo de los asentamientos
humanos y la contaminación hídrica en el municipio de
Cuernavaca, México”**

MARCO ANTONIO RAMÍREZ BAEZA
Promoción 2005-2007

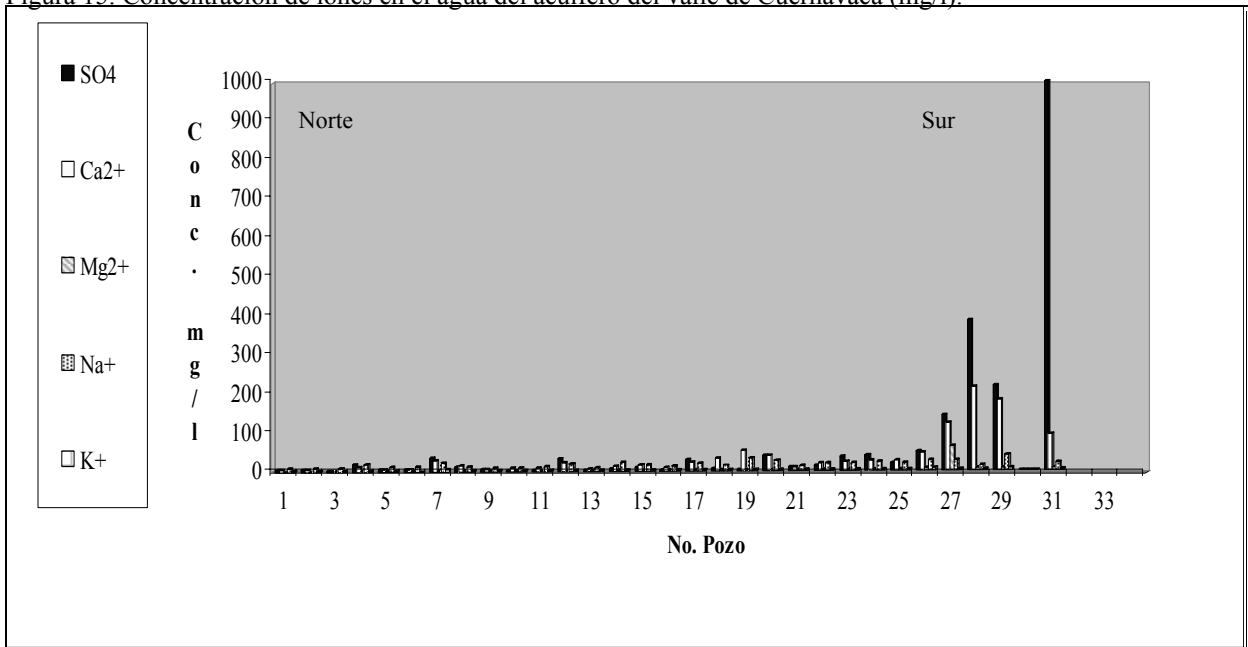
Figura 15. Concentración de iones en el agua del acuífero del valle de Cuernavaca (mg/l).

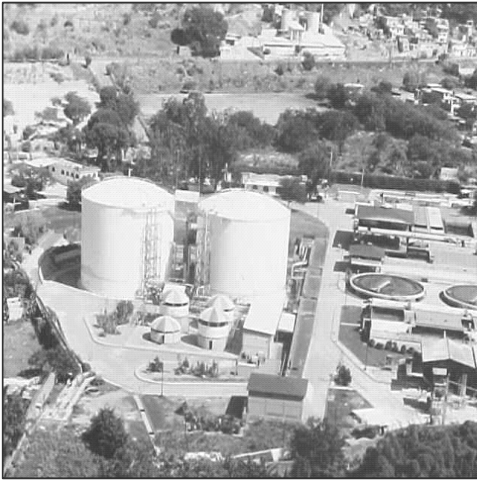
Foto 2. Planta de tratamiento de agua residual ECCACIV.

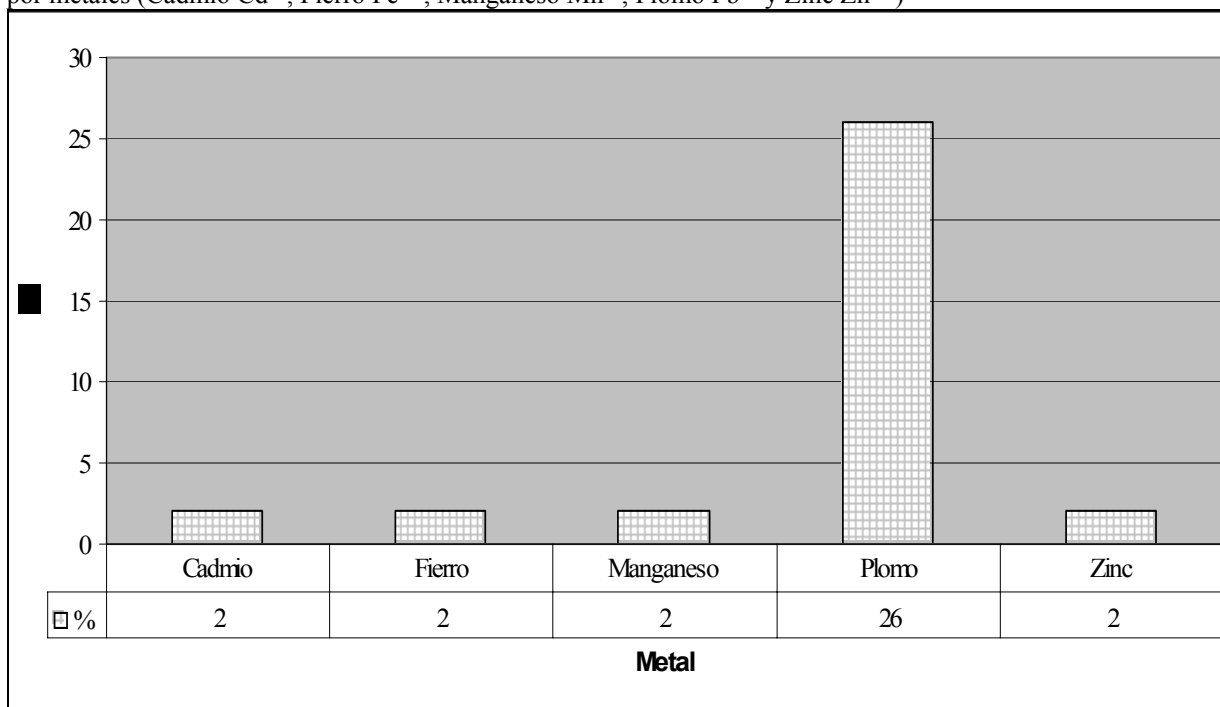
Figura 23. Porcentaje de muestras de agua de los pozos en el municipio de Cuernavaca contaminados por metales (Cadmio Cd^{2+} , Fierro Fe^{2+} , Manganeso Mn^{2+} , Plomo Pb^{2+} y Zinc Zn^{2+})

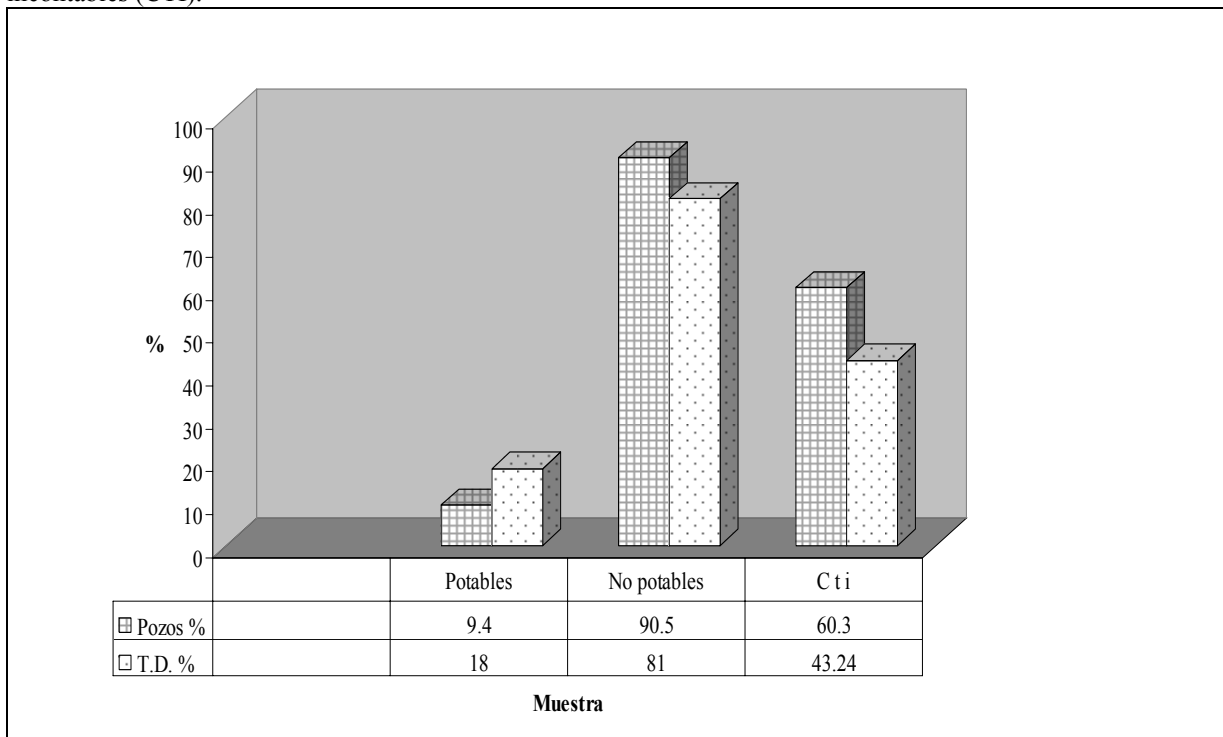
Figura 24. Porcentaje de muestras de agua de los pozos del municipio de Cuernavaca con coliformes totales incontables (CTI).

iii) Para el caso de las características bacteriológicas se identificó la presencia de mesofilos aerobios, coliformes fecales y coliformes totales. En cuanto al último, más de 60% de los pozos presentaron cantidad de colonias incontables (figura 24). Ello sugiere la infiltración del agua residual al agua subterránea a través del subsuelo.

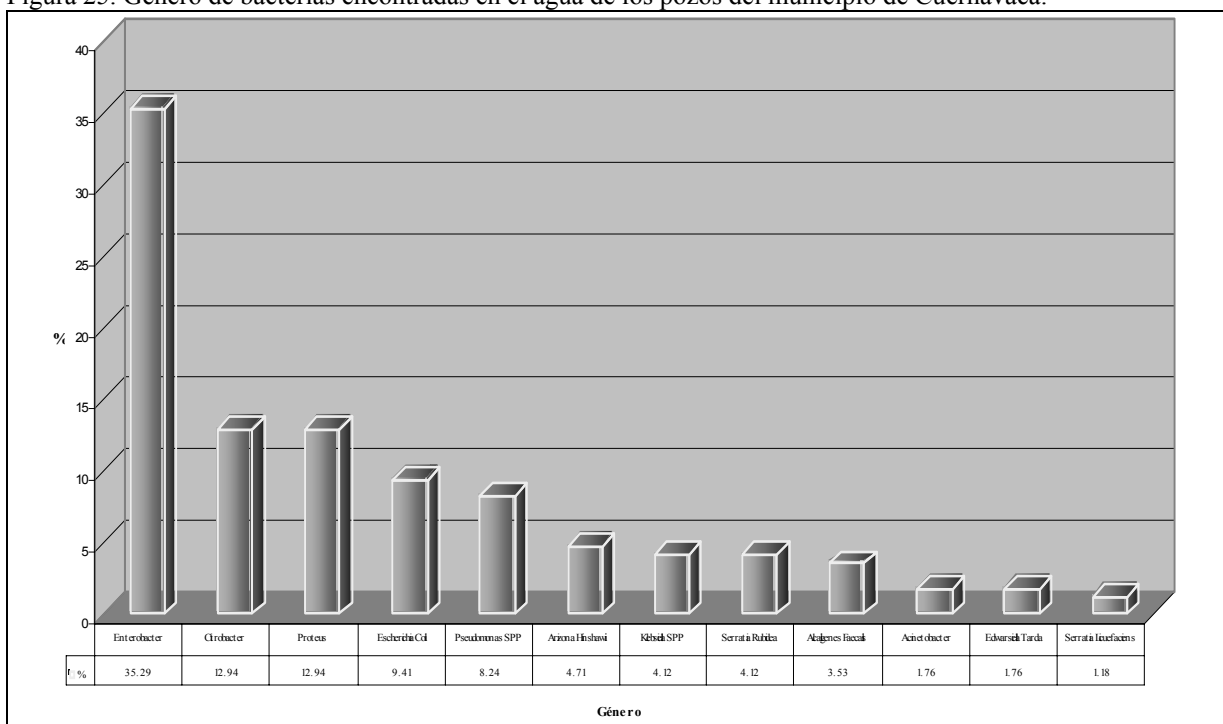
Figura 25. Género de bacterias encontradas en el agua de los pozos del municipio de Cuernavaca.

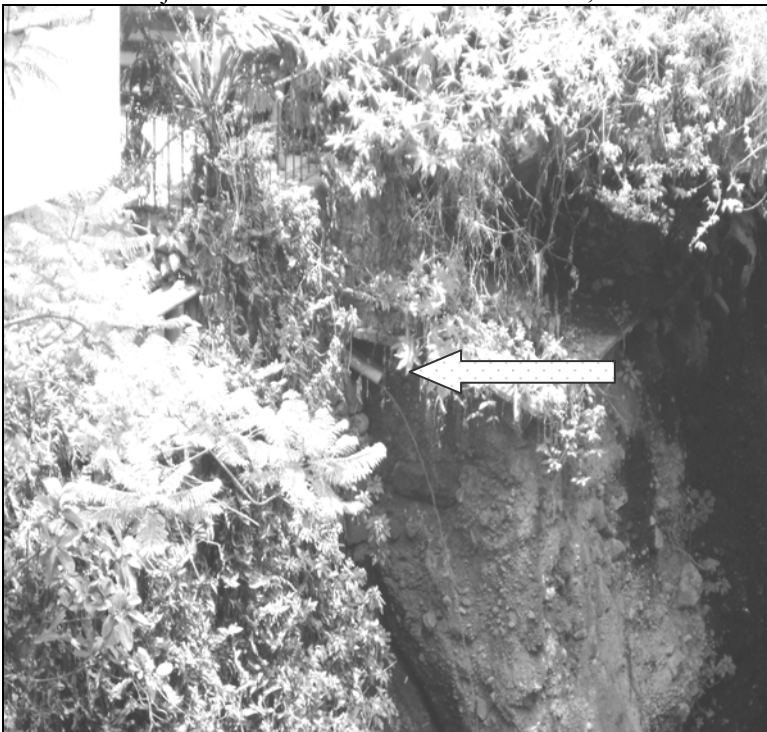
Foto 11. Drenaje conectado a la barranca de Amanalco, en Cuernavaca.

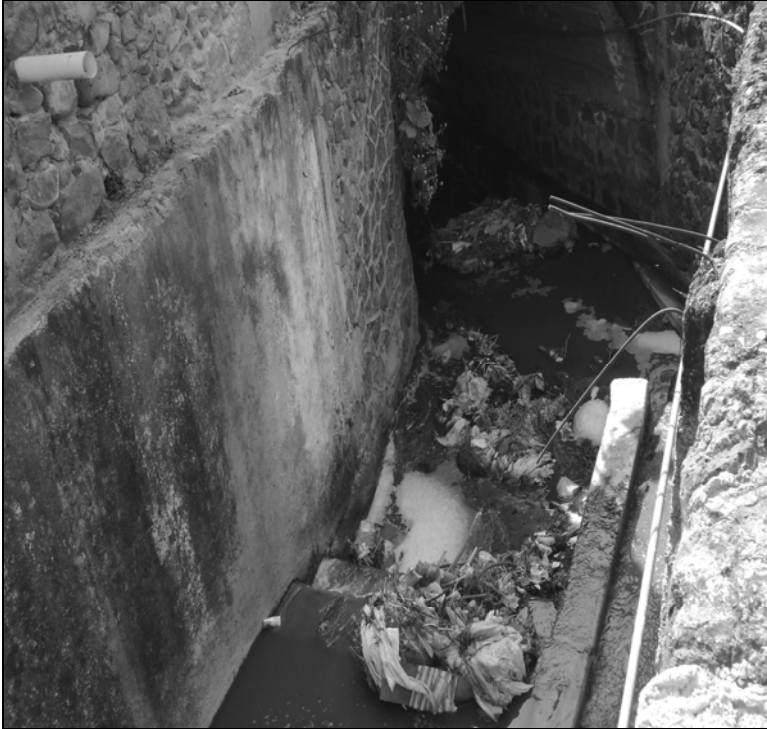
Foto 13. Drenaje en Sacatierra conectado a la Barranca de San Antón.

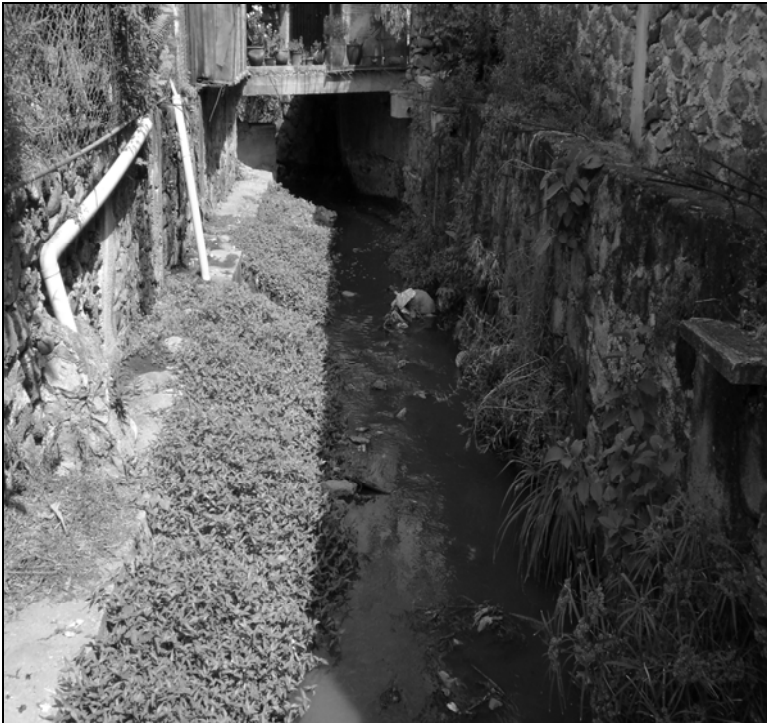
Foto 14. Drenaje de la colonia Alta Vista conectado a la Barraca San Antón.

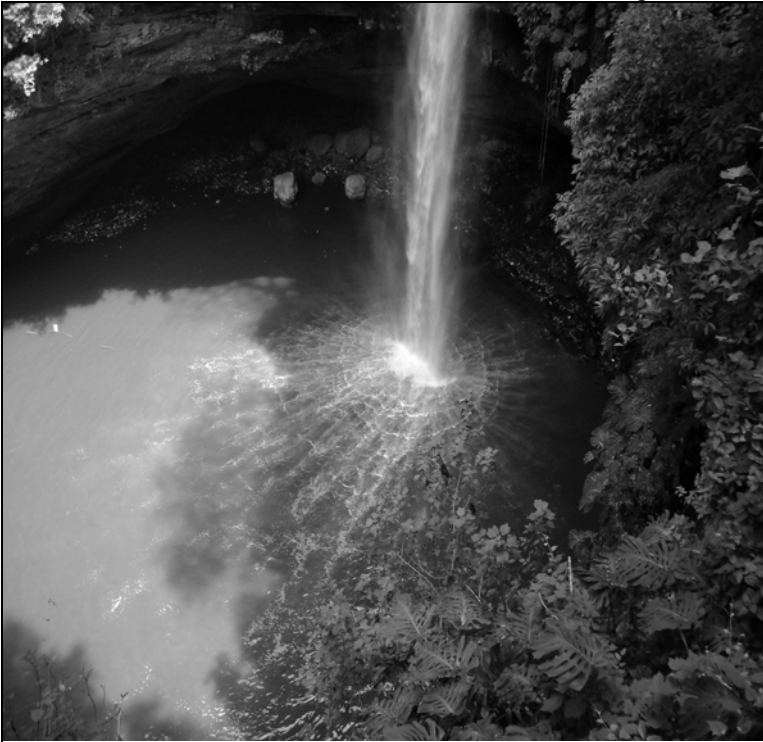
Foto 16. Contaminación de la Barranca de San Antón con agua residual.

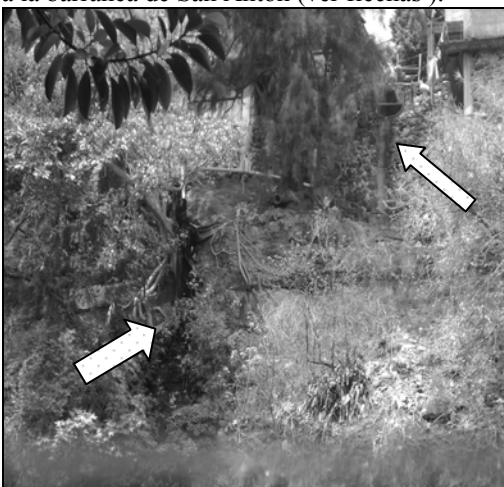
Foto 19. Drenajes de Alta Vista conectados a la barranca de San Antón (ver flechas).

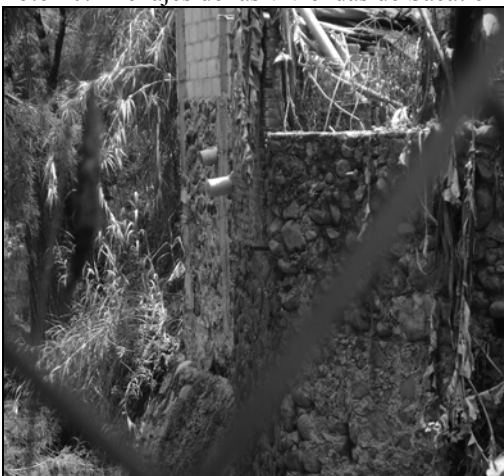
Foto 20. Drenajes de las viviendas de Sacatierra
