Los efectos múltiples de los sismos
de septiembre 2017

Análisis e interpretaciones
de alumnos de Estudios Urbanos

Cuaderno de trabajo

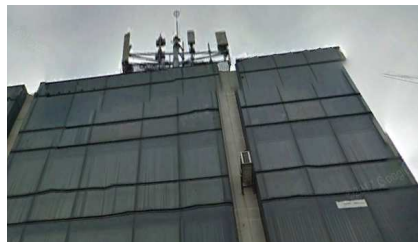
Inmueble ubicado en la esquina de la Av. Viaducto Miguel Alemán y calle Torreón, en la colonia Del Valle Norte. Fuente: Google Earth.

A partir de ello, se encontró una serie de características particulares que pudieron influir de manera indirecta en el colapso de éstos inmuebles. Como primer ejemplo, se identificó la incorporación de anuncios espectaculares o antenas para retransmitir señal de telefonía móvil en las azoteas colocadas sobre construcciones que no fueron diseñadas para soportar ese volumen adicional de algunos de los edificios colapsados. Esto a pesar de que estaban legalmente prohibidas desde 2010 en la Ciudad de México (Najár, 2017) por tratarse de aditamentos con peso de entre cinco y veinte toneladas; fueron evidentemente elementos que tuvieron repercusiones negativas.

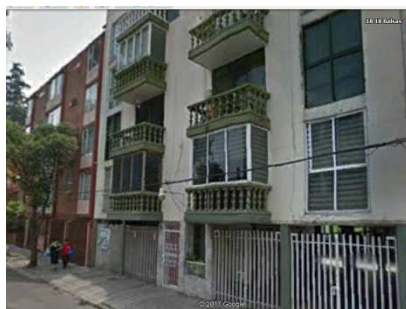
También se encontró una posible modificación de *Normas de zonificación* en ciertos inmuebles que, en su momento, permitieron una mayor construcción sobre casas antiguas que tenían cimientos diseñados para soportar menores niveles de construcción.

Evidencia de cimientos insuficientes para el tamaño de la construcción en vivienda, Colonia Portales Delegación Benito Juárez. Fuente: Google Earth.

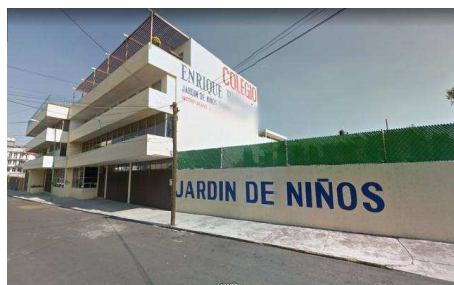
Colegio Enrique Rébsamen: ampliación ilegal en el edificio. Fuente: Google Earth.

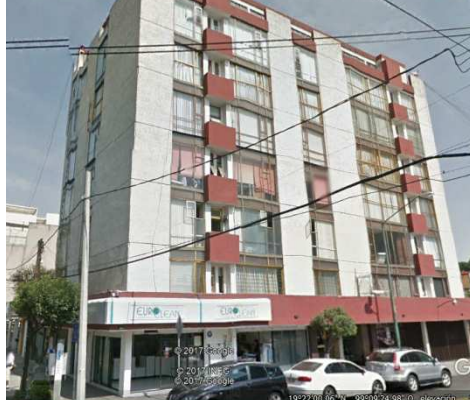
Además, la influencia del boom inmobiliario en colonias como Roma, Condesa (en la delegación Cuauhtémoc) y Narvarte (en Benito Juárez), posiblemente influyó en la construcción o ampliación de edificios con espacios para varios departamentos. La base de datos del *Instituto Mexicano para la Competitividad* (IMCO), indica que la delegación Benito Juárez se encuentra en 3er lugar en nivel de dinamismo de mercado inmobiliario y, a su vez, que es la que más sobresale en cantidad de nuevos créditos hipotecarios para el año 2016. Algunos casos tomados demuestran que el colapso de edificios en esta zona posiblemente está relacionarla con las construcciones en terrenos en donde antes había casas de no más de tres pisos; ello fue altamente redituable en términos económicos para el desarrollador inmobiliario por lo que posiblemente tiene una relación con la maximización de su uso como la siguiente figura lo refiere.

Residencial de seis pisos cuya construcción terminó apenas el año pasado y donde los departamentos fueron entregados hace unos meses, prometía la máxima tecnología con un costo promedio de 2,5 millones de pesos, o 150.000 dólares por departamento (colonia Portales Sur, cercana a la Narvarte). Fuente: Google Earth.

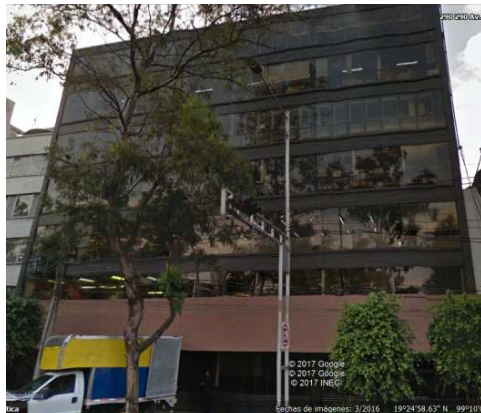
Hay evidencia de que una parte de los edificios colapsados el pasado 19 de septiembre no se adecuaron a las normas de construcción establecidas creadas y actualizadas tras los sismos de 1985, (Páramo, 2017) como por ejemplo el predio ubicado en la calle Puebla en la Roma Norte.

Predio utilizado como oficinas que responde a la zonificación de uso de suelo *Habitacional Mixto*; en la imagen se puede observar que rebasa los niveles permitidos de construcción determinados por SEDUVI. Fuente: Google Earth.
